Perte de puissance du moteur, atterrissage forcé en campagne

Aéronef	Avion Cirrus Design SR20 immatriculé F-GPNC, équipé d'un parachute de secours et d'un moteur Continental IO-360-ES6
Date et heure	Samedi 3 décembre 2011 à 10 h 00 ⁽¹⁾
Exploitant	Club
Lieu	Le Plan (31)
Conséquences	Aucune

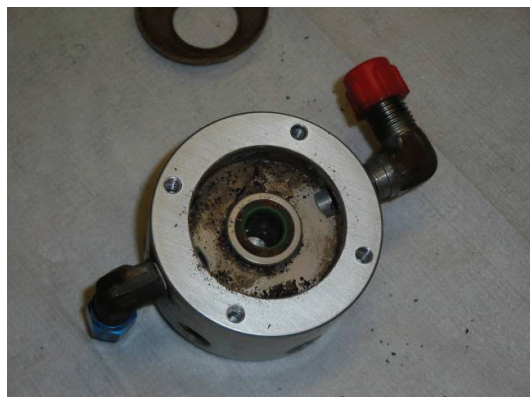
Pollution dans le corps du répartiteur

- des particules métalliques provenant de la corrosion de plusieurs éléments du circuit de carburant du moteur (le répartiteur, le ressort du bloc doseur, deux autres raccords et la pompe mécanique), et
- des particules minérales très fines, d'origine extérieure au circuit de carburant de l'avion.

Cette pollution minérale, bien qu'indésirable, n'est pas suffisante pour provoquer à elle seule la corrosion. Cette dernière est la conséquence d'une pollution du circuit par l'eau. Les particules métalliques libérées par la corrosion se sont accumulées dans le répartiteur avec les particules minérales jusqu'à obstruer partiellement les injecteurs. Les examens n'ont pas permis de dater le début de la corrosion.
